# Granida

Eindhoven,  
P.C. Hooftlaan

## Van GGD-kantoor en stadskantoor tot luxe huurwoningen

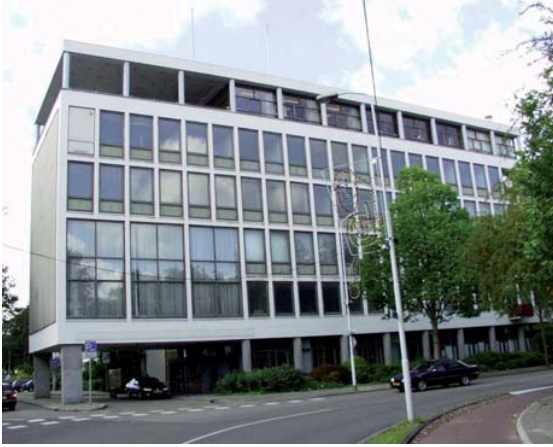
[1] Bestaande situatie, gezien vanaf de P.C. Hooftlaan

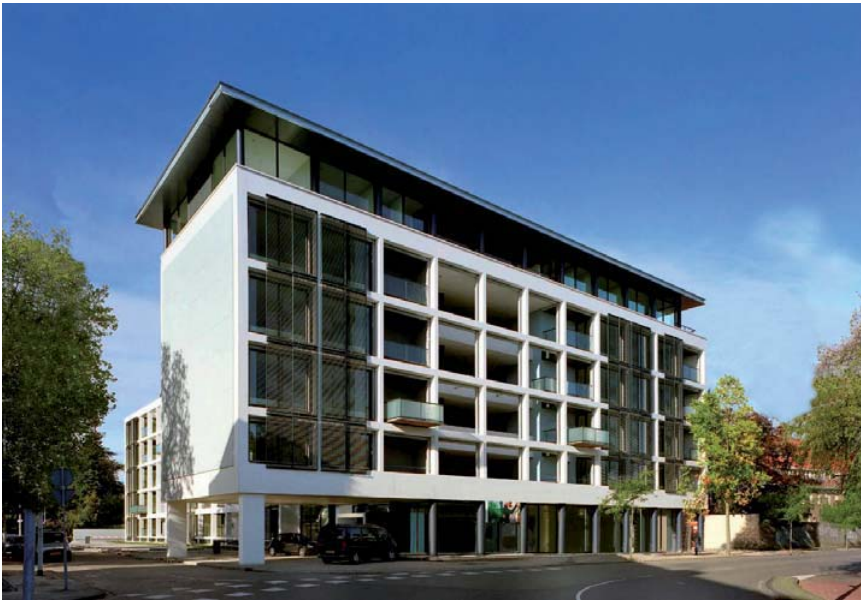
[2] Nieuwe situatie, gezien vanaf de P.C. Hooftlaan

De gevel van het gebouw is gestript tot aan de draagstructuur. De nieuwe gevel is naar binnen getrokken om het idee van een losstaande draagstructuur te versterken. Met Welstand is gediscussieerd over de culturele waarde van het gebouw. Welstand vond dat de ingrepen het gebouw te zwaar aantastten en zag liever een goede conservering ervan, terwijl de architect vond dat de kwaliteiten van het gebouw niet zodanig waren dat conservering de juiste aanpak was. Hij meende dat de latente waarde in het gebouw beter zichtbaar werd gemaakt door de dragende betonnen frames in het zicht te brengen.

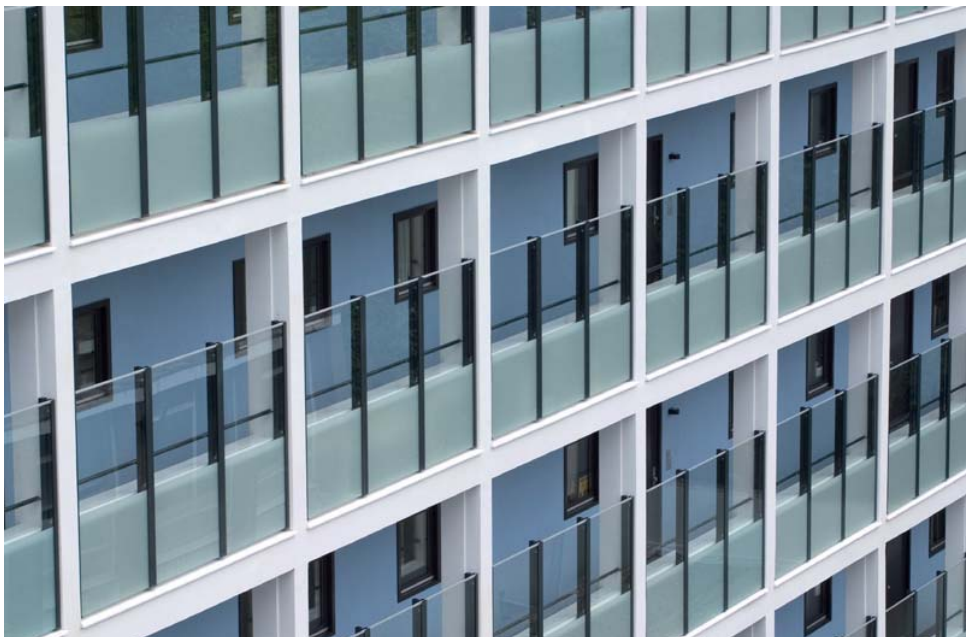
[3] Geveldetail van de galerijen
